سَدُّ المَوْصِلِ

القِصَّةُ الكَامِلَةُ

دِرَاسَةٌ عِلْمِيَّةٌ فَنِّيَّةٌ تَحْلِيلِيَّةٌ لِأَخْطَرِ سَدِّ فِي الْعَالَمِ

Published by Lulea University of Technology
Division of Geotechnical Engineering
Lulea 971 87
ISBN 978-91-639-5553-2

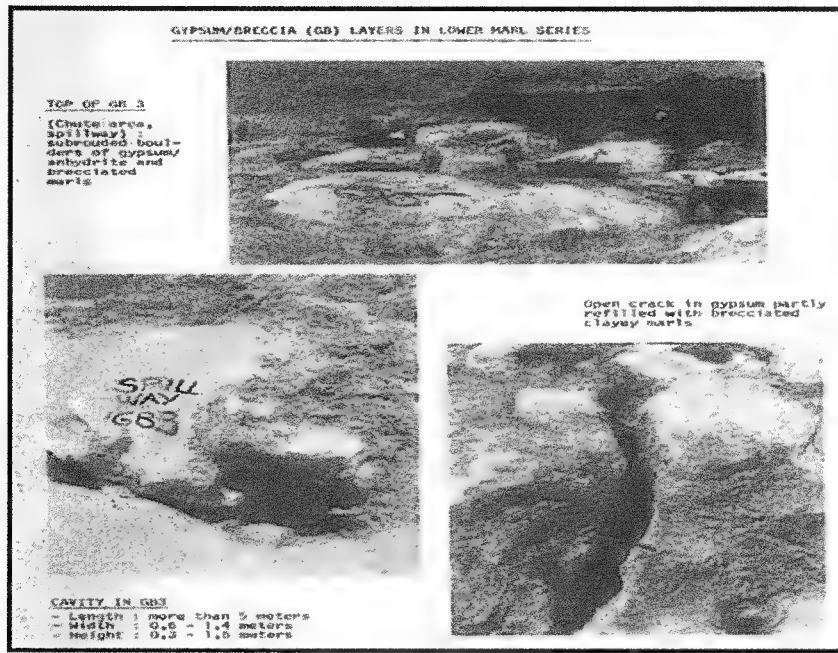
إن الشكل (15) التالي يبين صور الطبقة، حيث يلاحظ أنها مكونة من كتل كبيرة من صخور الجبس الشديد التكهف والتشقق، وتكون هذه الكتل مدوّرة الأشكال ويتخللها شقوقاً عميقة مملوءة بالمواد الطينية المكوّنة من الطفل المتفتت ذي الألوان الحمراء والخضراء، وتكون هذه الطبقة في بعض المواقع الأخرى مكوّنة من الطفل المتفتت بشكل كامل حيث إن الجبس/أنهايدرايت قد اختفى بأكمله من حدة عملية الذوبان.

شكل 15: منظر لطبقة من (GB3) ظهرت في حفريات أجزاء من منشأ المسيل

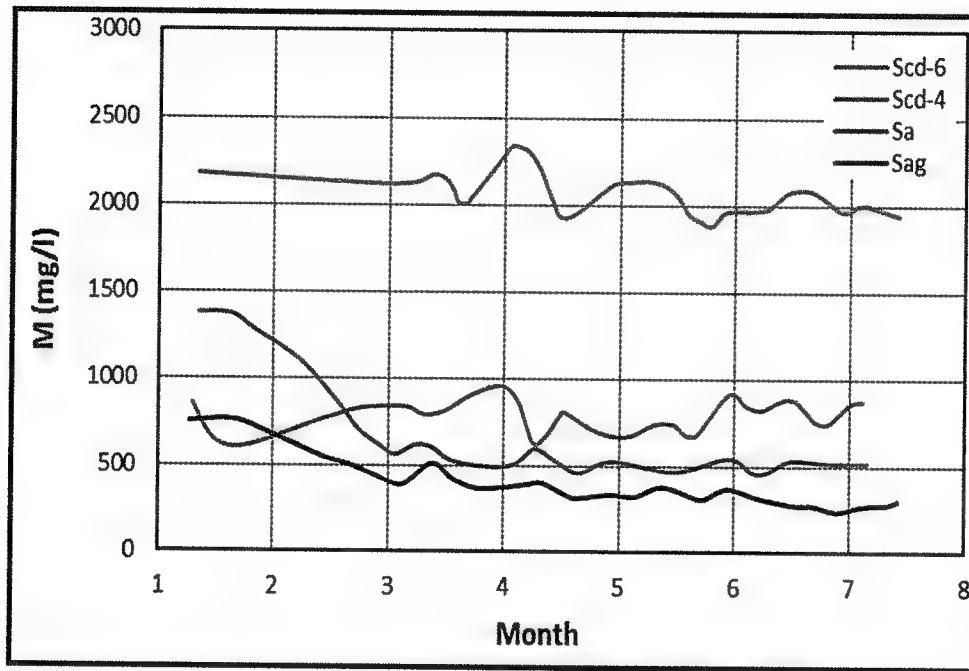
بقي أن نذكر مدى تأثير كل هذه العوامل على الذوبان في الأسس، فقد أشار البحث إلى الاستدلال على حالة وكمية الذوبان في الأسس من خلال ملاحظة الفرق في تركيز الأملاح المذابة في النماذج الملتقطة من مياه الرش ومقارنتها مع تركيز الأملاح في مياه الخزان الذي بلغ معدله بحدود (250) ملغم/لتر. ويبين الشكل (7) تراكيز الأملاح في مياه الرش وتغيرها خلال المدة التي غطاها البحث.

شكل 7: تطور حالة الذوبان في أسس السد

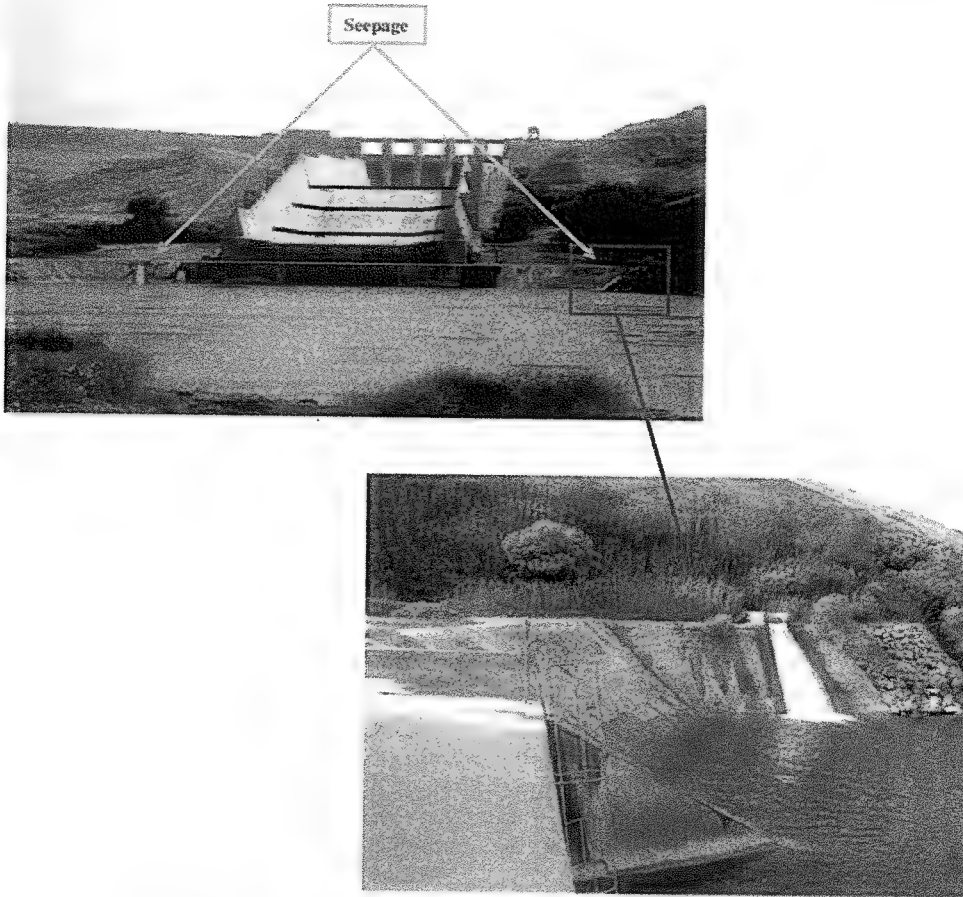
وفي الشكل (8) صور للرشح من يسار المسيل (النقطة 3) ومن يمينه (النقطة 1) ويتم القياس بواسطة هدارين منصوبين على القناتين المجمعتين، وقد التقطت الصورة في سنة (2003).

شكل 8: الرشح من النقطة (3) والنقطة (1) على جانبي منشأ المذب للمسيل الرئيسي

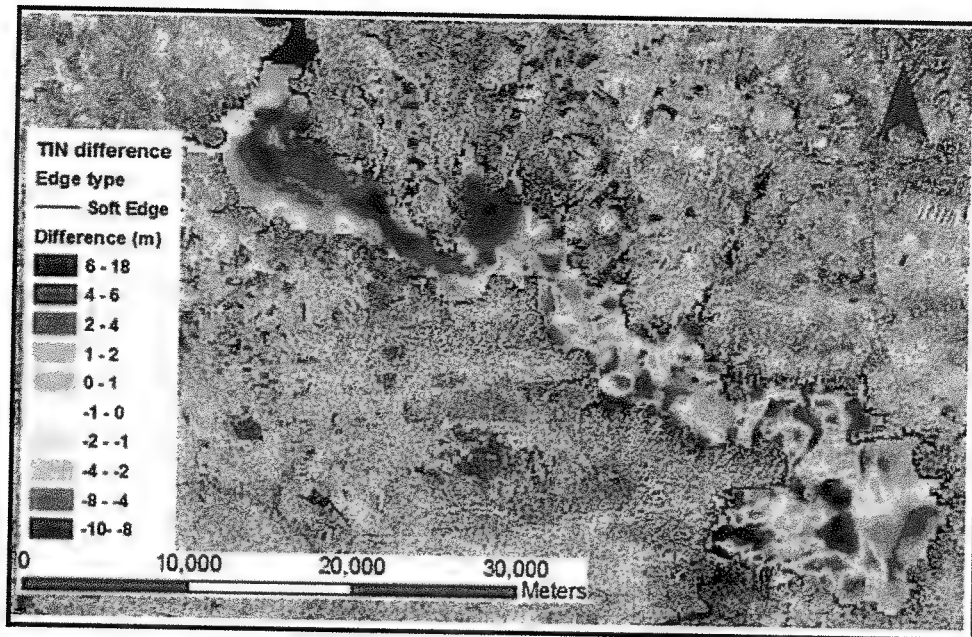
شكل 9: الخسفات الأرضية في خزان سد الموصل

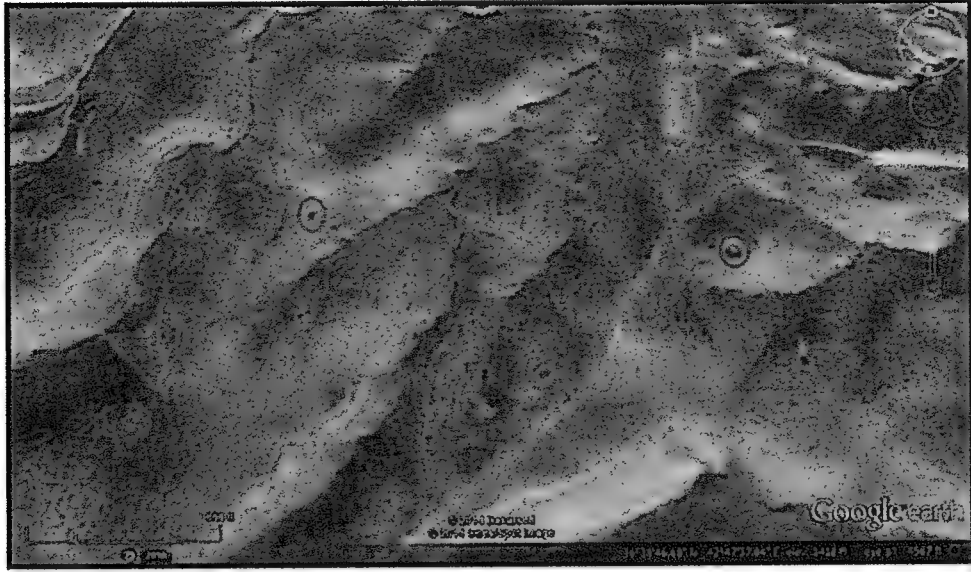
شكل 12: الدوائر الحمراء تؤشر إلى خسفات أرضية في الجانب الأيمن من خزان سد الموصل. الصورة مأخوذة من موقع (Google Earth) [18]

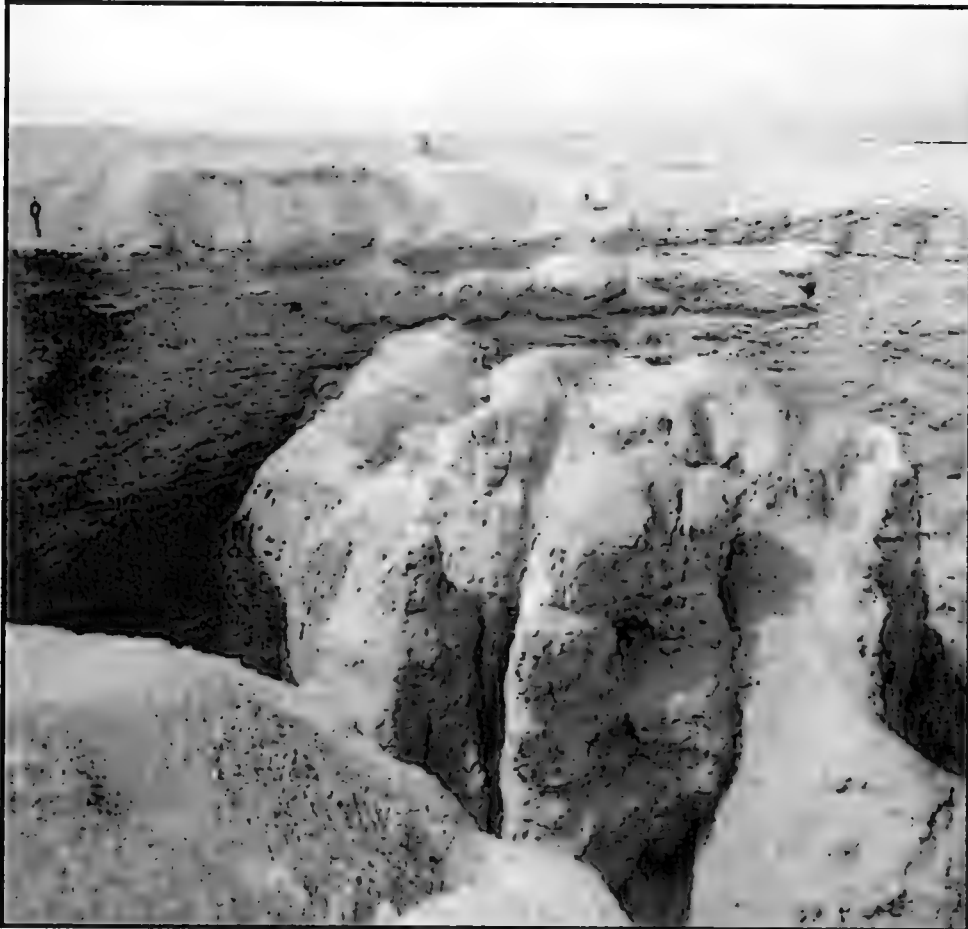
شكل 13: خسفة سلمان روضة في الجنوب الغربي من ناحية حديثة إلى اليسار من تفرع طريق حديثة من طريق عنة العام

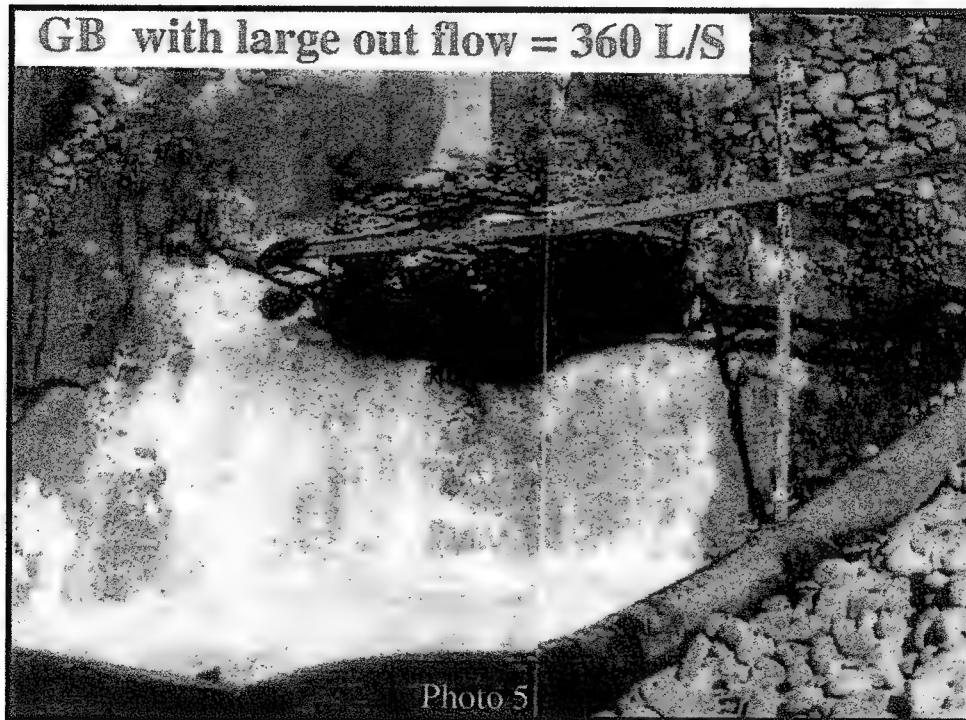
شكل 18: تدفق مياه الرشع من إحدى أكبر العيون التي ظهرت عند حفر نفق مياه مشروع الخزن والضخ

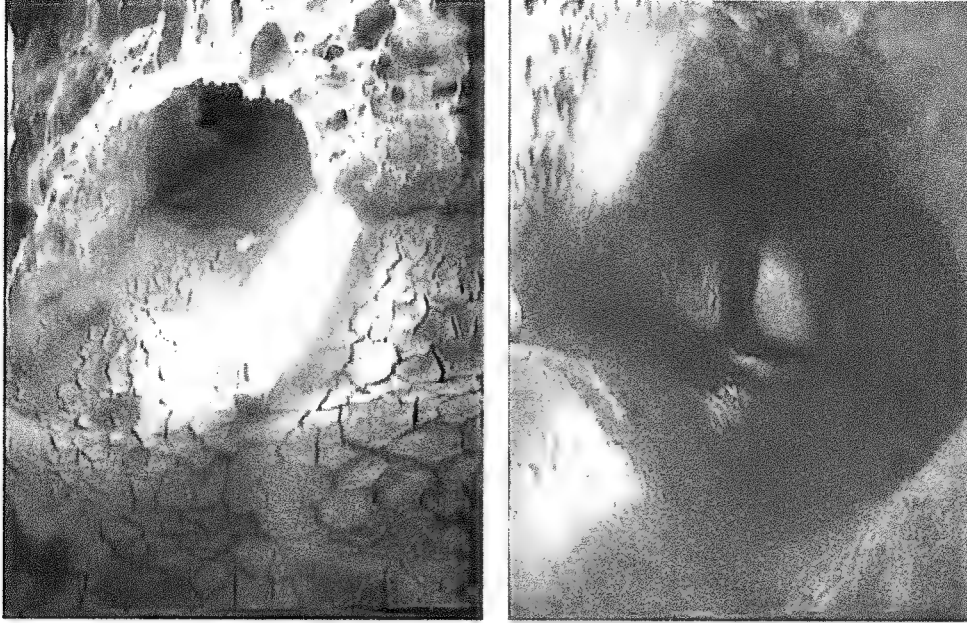
شكل 20: النفق الذائب في الضفة اليمنى قرب الكتف الأيمن للسد

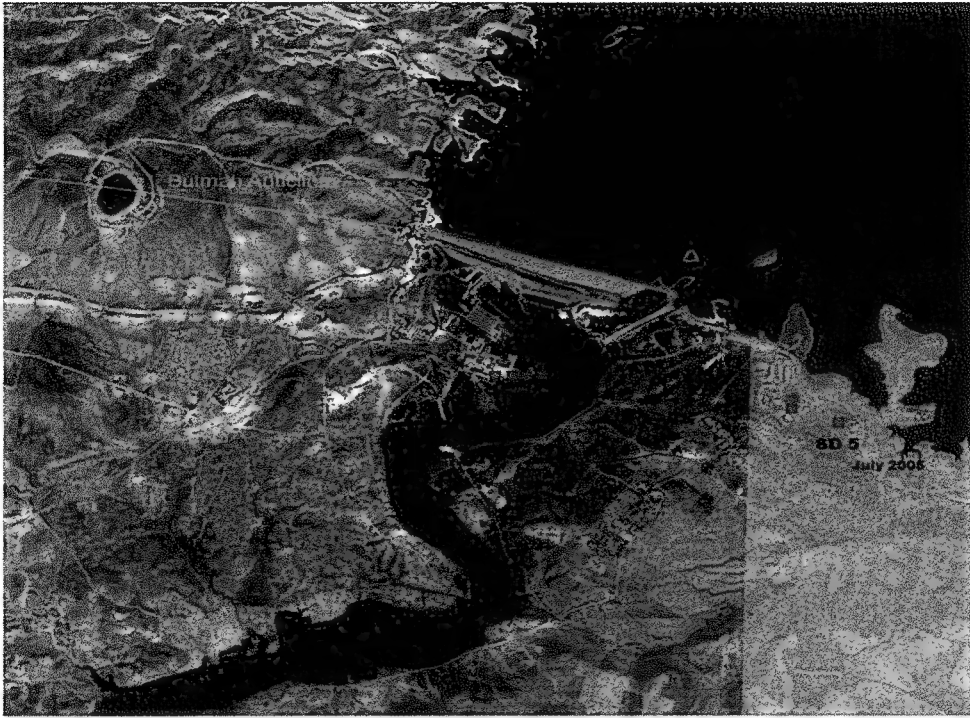
شكل 22: موقع الخسفة (SD5) إلى الشرق من السد الثانوي وتظهر في الصورة الخسفات الأخرى كافة (باللون الاحمر)

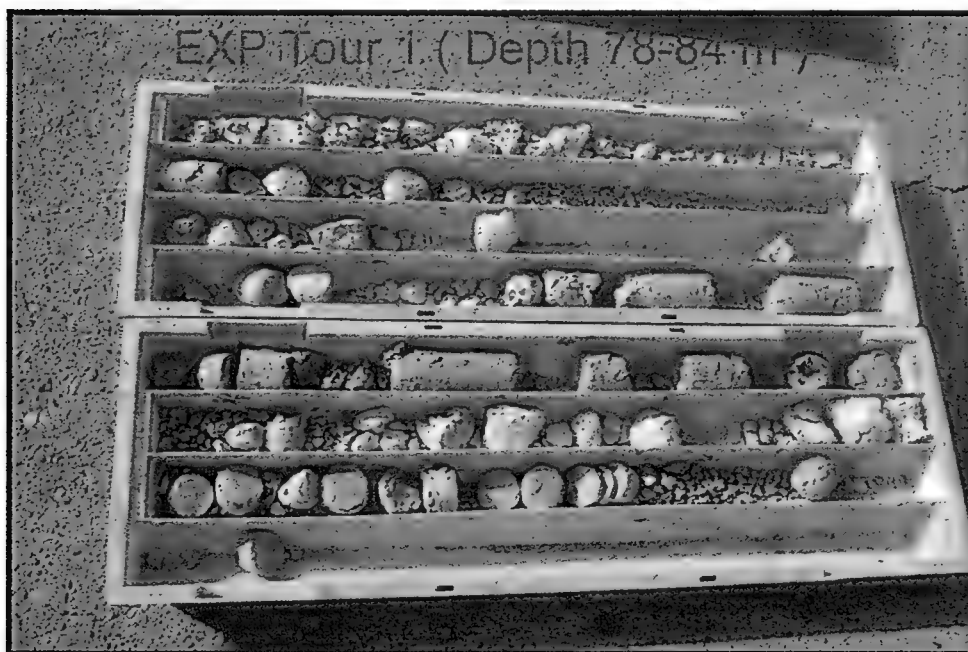
شكل 23: نماذج من اللباب المستخرج من ثقب التحري قرب الخسفة الأرضية (SD5) [23]

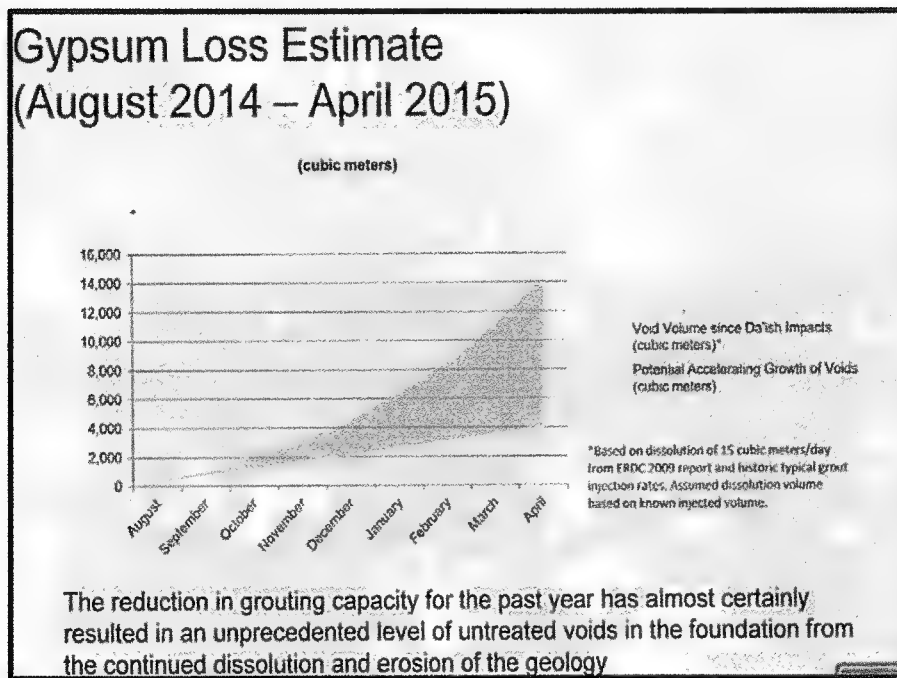
شكل 6: تخمين كميات الصخور الجبسية المفقودة من الأسس
